T3 : gros carton !

Samedi 20 janvier, vers 12h45 environ, un véhicule a été percuté par une rame de la ligne T3 à Décines, juste après la trémie en direction de Meyzieu Z.I. Sous le choc, la rame a déraillé, a coupé la voie d'en face, avant de s'arrêter contre un poteau de ligne aérienne, qui a plié. Il paraîtrait d'après les premiers témoignages sur le terrain que cette intersection barrière était en défaut : les barrières sont restées levées, mais le feu rouge clignotant a bien fonctionné (il clignotait encore à notre arrivée). Dans ce cas de figure, les conducteurs de tram doivent franchir l'intersection à 20 km/h et les automobilistes doivent impérativement s'arrêter. Il n'y aurait aucun blessé grave, ni du côté de la rame, ni du côté des occupants de la voiture incriminée. La rame 850 a eu d'importants dommages.

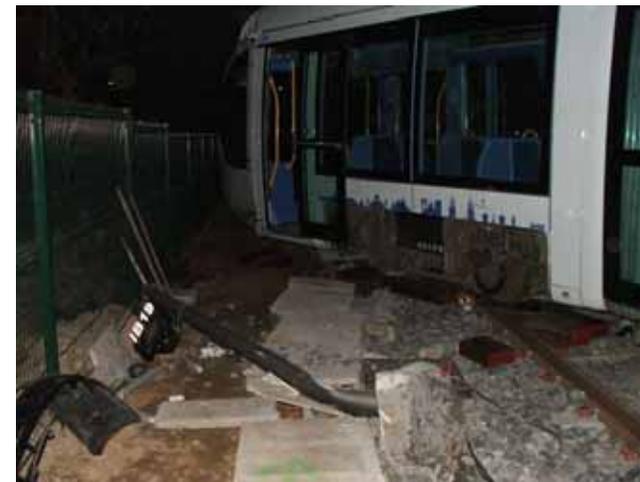
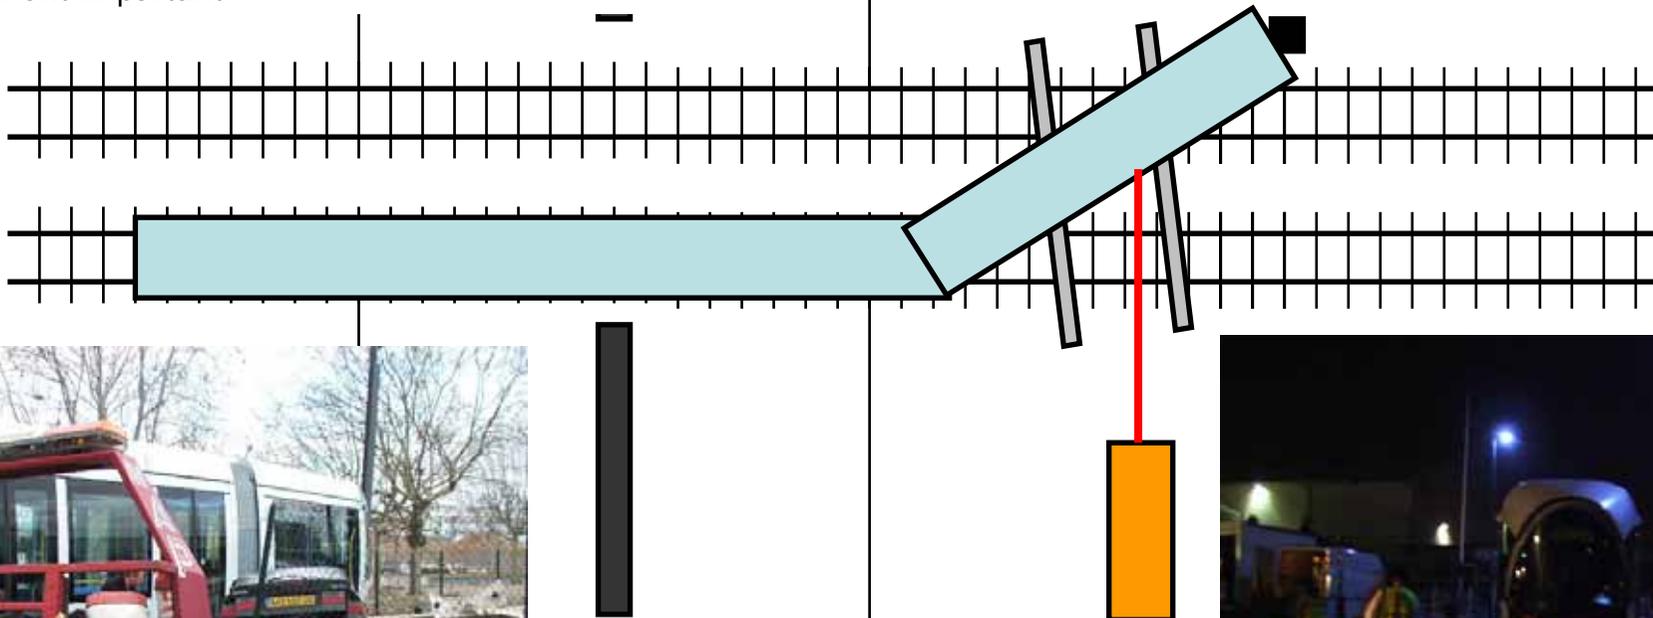
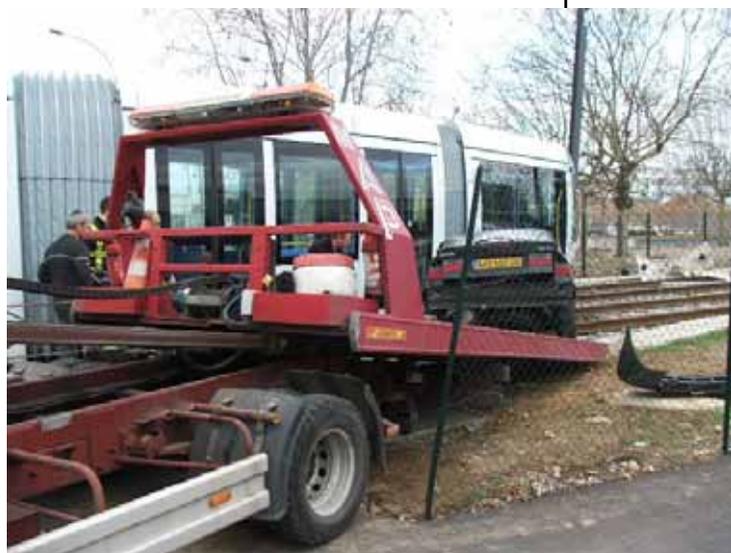
Pour remettre la rame sur les voies, les agents TCL sur le terrain ont utilisé un véhicule rail/route, qui est venu tirer la rame à l'avant droit. La rame a préalablement été déposée sur des plaques métalliques à l'aide de coussins gonflables.

Une opération délicate, et de longue haleine. Le comportement de la rame est en effet parfois imprévisible, et ses mouvements latéraux ne sont que de quelques centimètres à chaque fois.

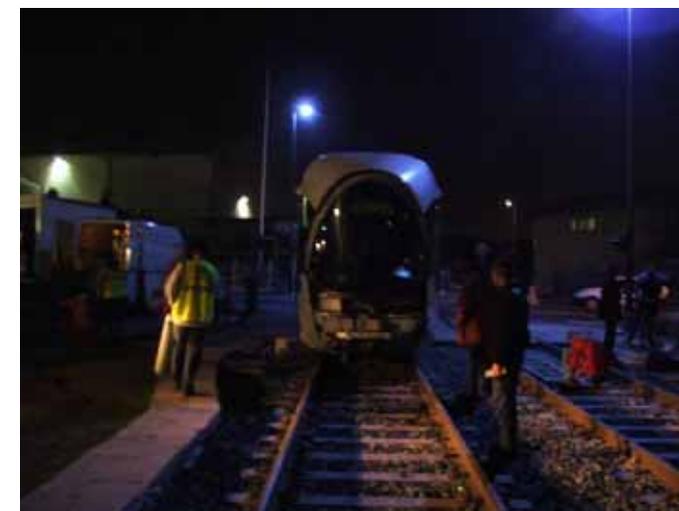
Remorquage du véhicule incriminé.

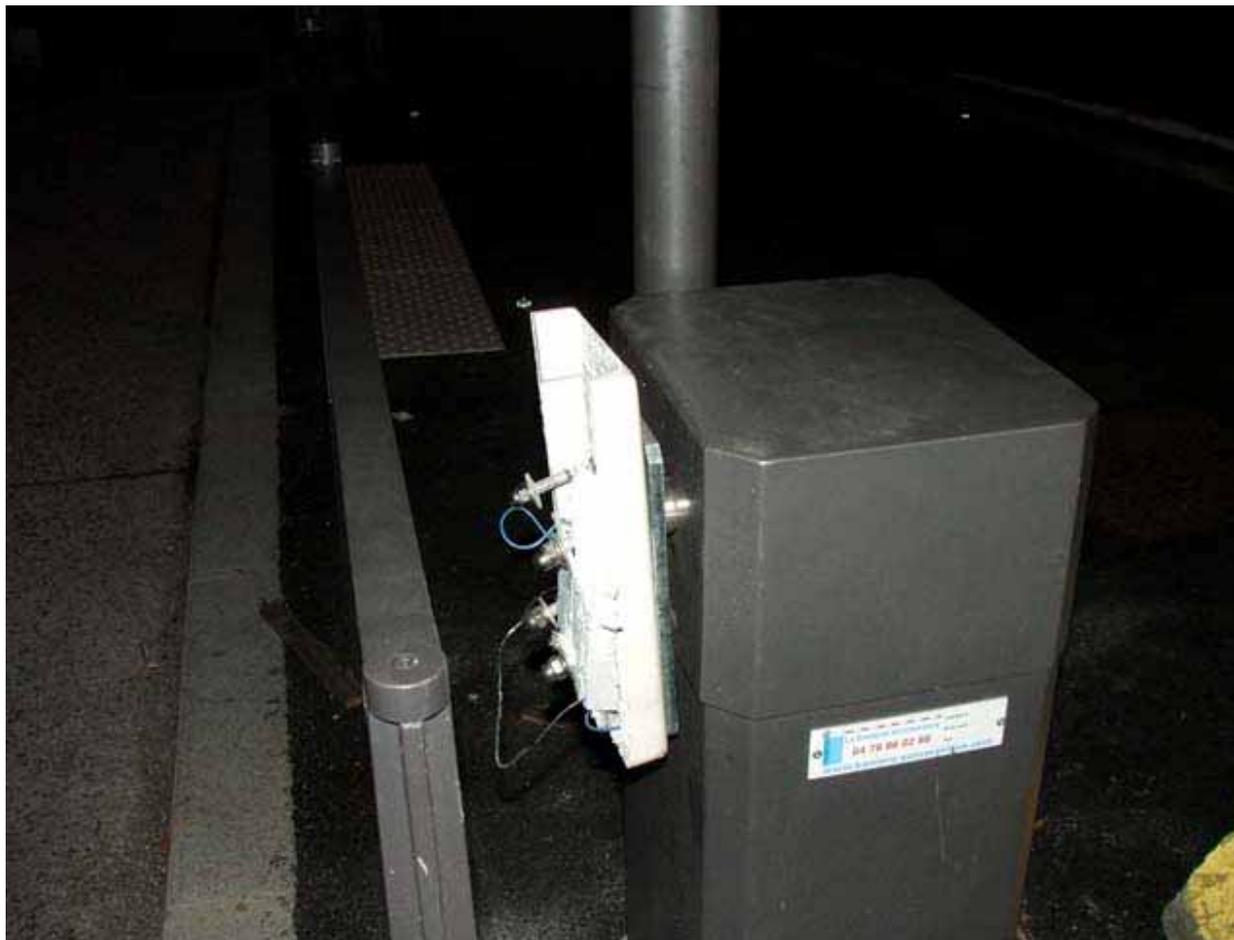
A peine une semaine après l'accident, le passage à niveau est réparé... Tout le monde s'accorde à dire que les barrières de T3 sont de piètre qualité, et qu'il serait temps de trouver des solutions afin de garantir la sécurité de tous les usagers, et la vitesse commerciale de cette excellente ligne de tramway.

Des barrières bien légères...
