La piste cyclable de LEA

Quand les cyclistes ne savent plus où donner de la tête...

Petit état des lieux...

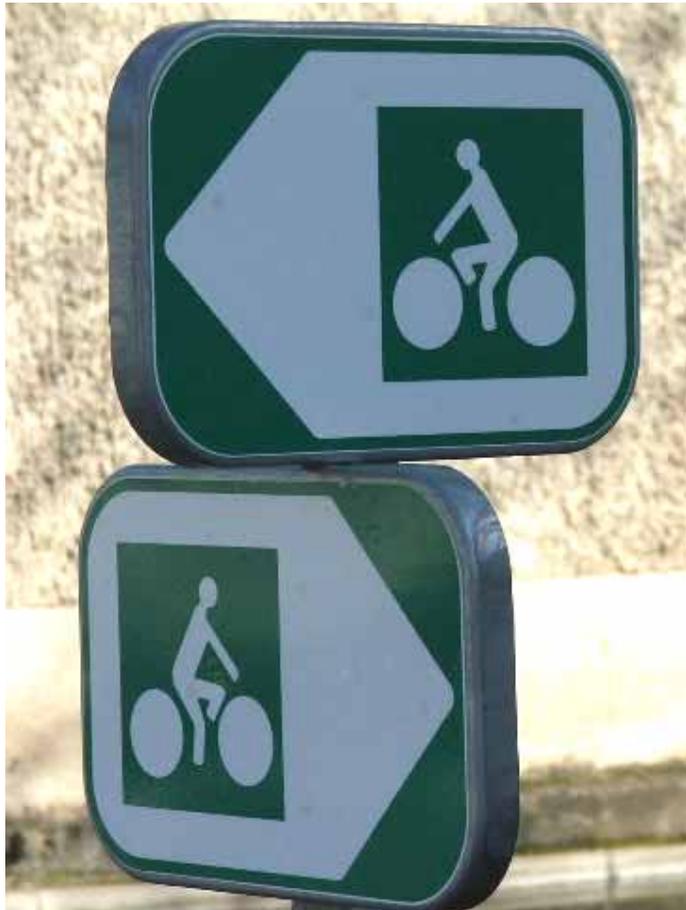
LYON PART-DIEU 2.5
Dauphiné-Lacassagne 1.2 →

← 12.7 MEYZIEU Z.I.
0.1 *Reconnaissance*

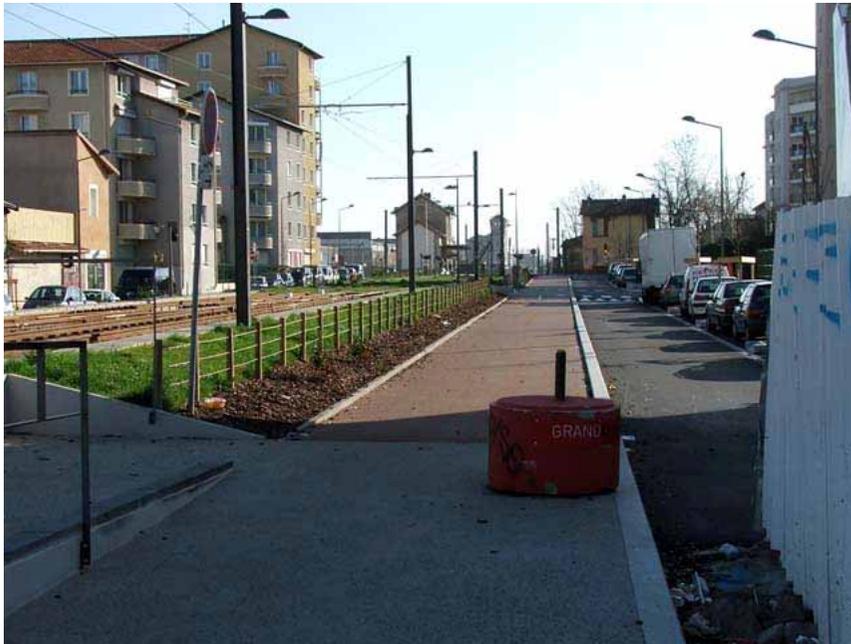
Les 3 mètres de largeur de la piste cyclable ne sont souvent que théoriques. Ici, un plot du Grand Lyon qui empêche des véhicules de pénétrer sur la piste cyclable, pendant les travaux d'un immeuble qui empiètent sur la chaussée. Une disposition dangereuse pour les cyclistes.

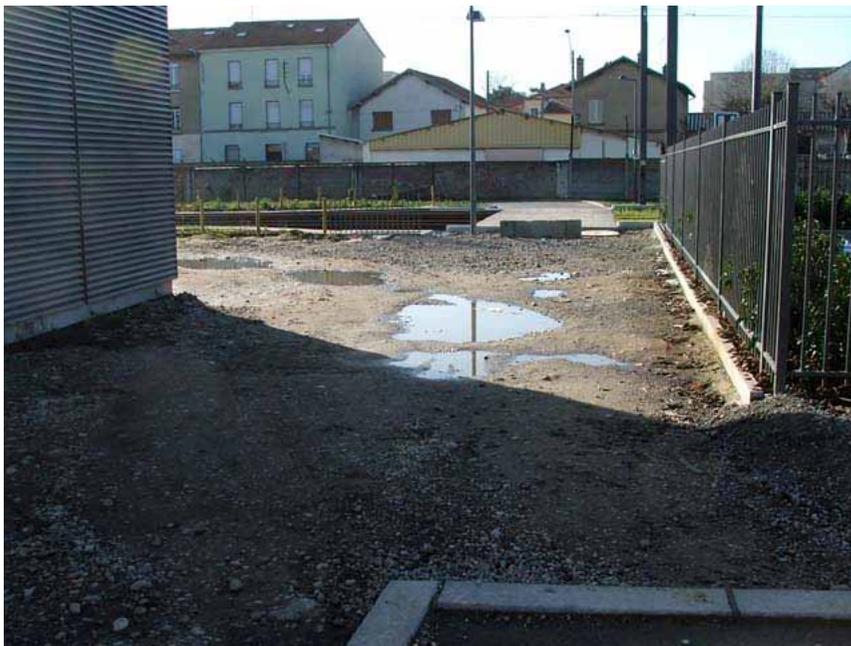
Que dire de la continuité de la piste cyclable près de la gare de Villeurbanne ? Ci-contre, le parcours est censé suivre le parc relais au nord, mais le revêtement n'a pas encore été posé, alors que LEA est en service depuis le 4 décembre !

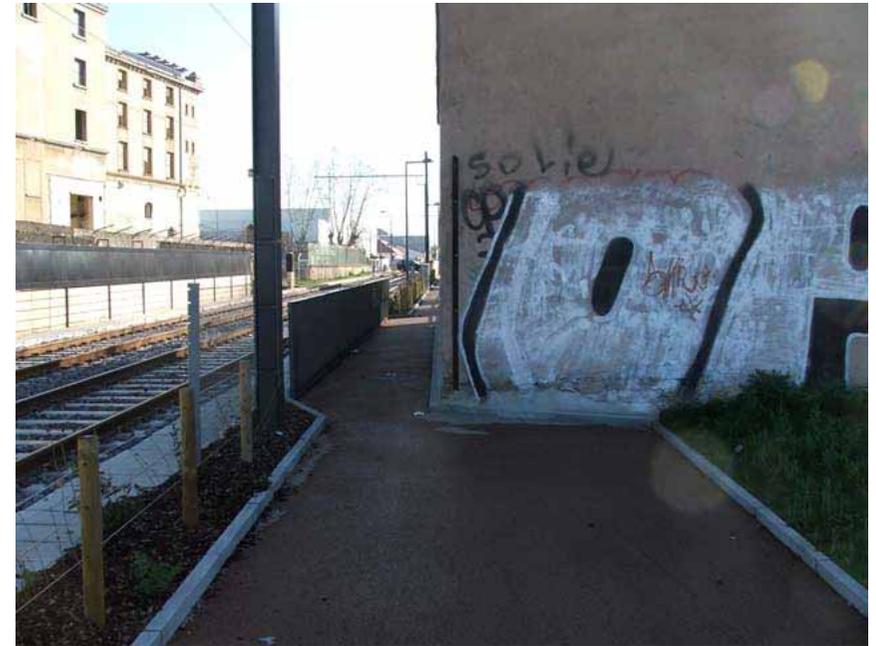
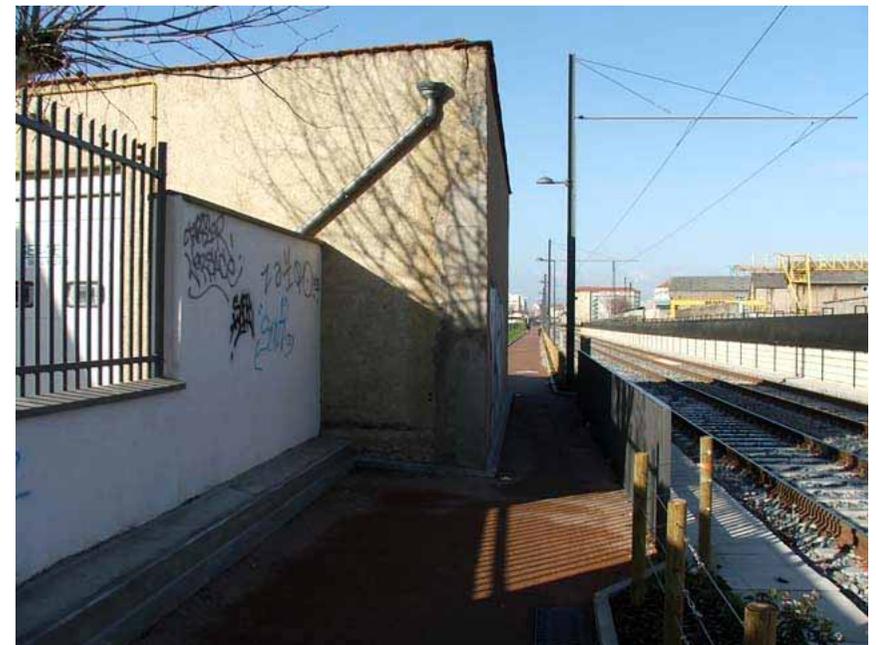
Un peu plus loin, l'emprise disponible aux côtés des voies de T3 n'est pas suffisante pour assurer le passage des vélos à double sens, soit. Le mur d'une propriété empiète donc sur la piste, sans aucune signalisation (ni bande réfléchissante, ni panneau de rétrécissement...).

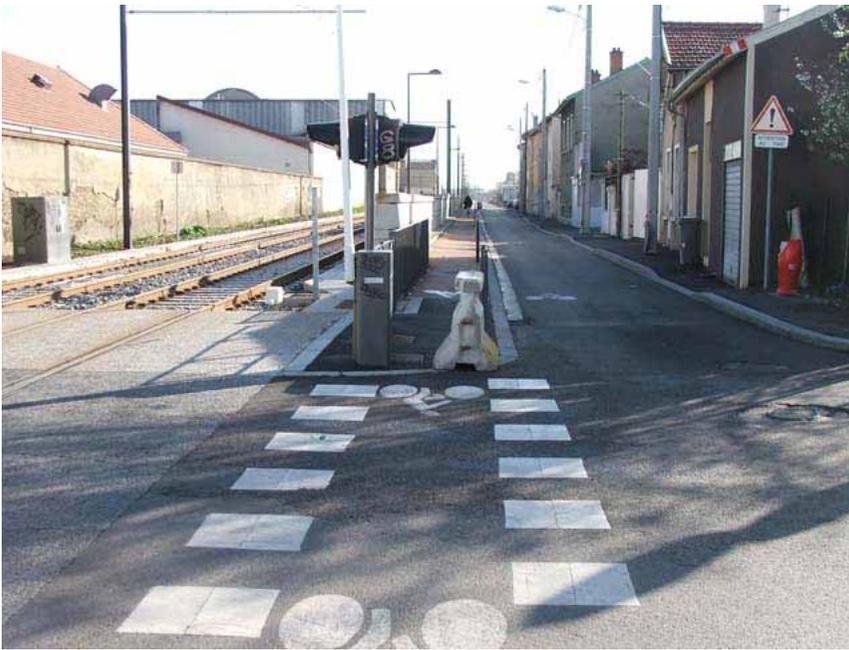
Villeurbanne. Des glissières ont été disposées devant les fus des barrières des passages à niveau de T3, pour les protéger. Petit problème, ils sont dans l'axe de la piste cyclable et obligent les cyclistes à se déporter sur la chaussée à contresens pour circuler en direction de la Part Dieu.

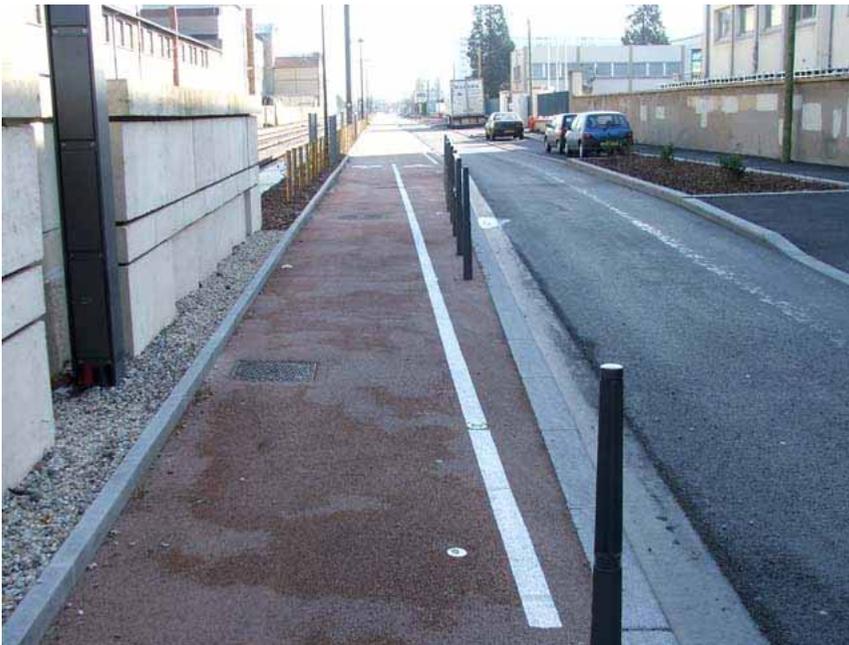
Quelques mètres plus loin, l'emprise disponible à côté des voies est à nouveau insuffisante pour accueillir les cycles à double sens. Les pictogrammes sont donc temporairement disposés à gauche de la chaussée, puis la piste réapparaît à double sens, avec une rangée de potelets bien serrés... mieux vaut ne pas être pressé.

Quel aménagement tordu !

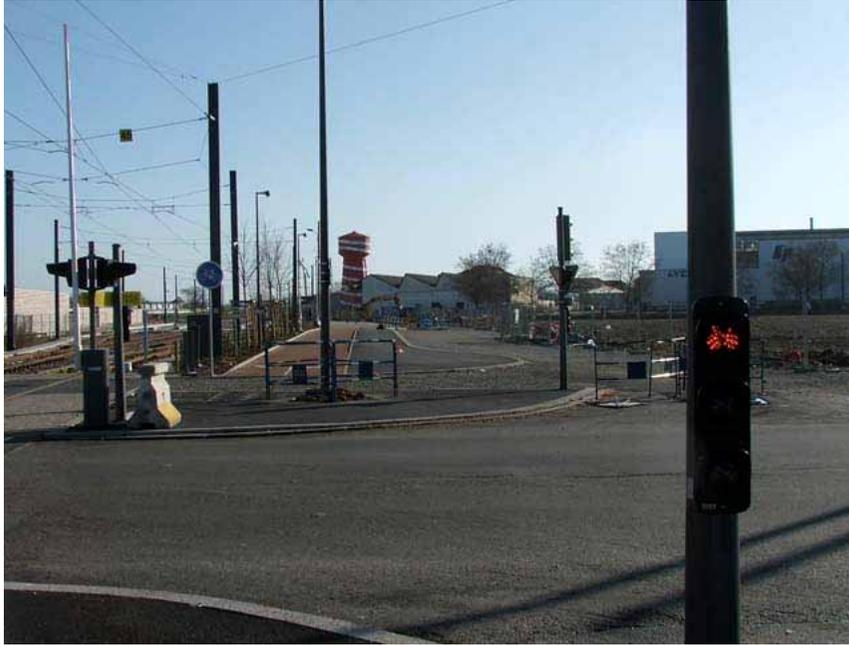
Vaulx en Velin – La Soie : on recommence... L'arrivée sur le carrefour avec la rue de la Soie est assez sportive, car l'enrobé définitif n'a pas encore été posé, et oblige le cycliste à sauter une bordure saillante.

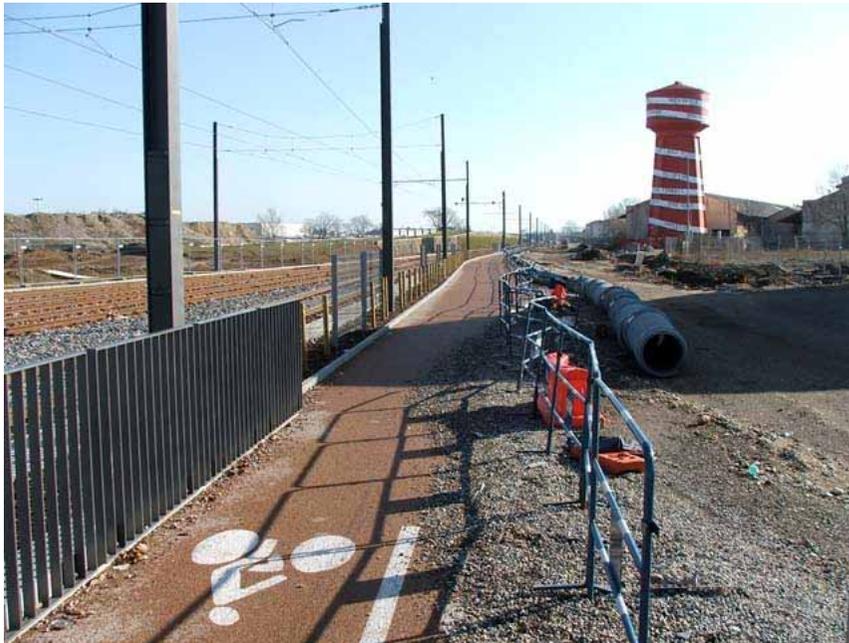
En direction de Décines, c'est un chantier qui empiète sur la piste cyclable. Gravillons, barrières de chantier, tout y est pour chuter !

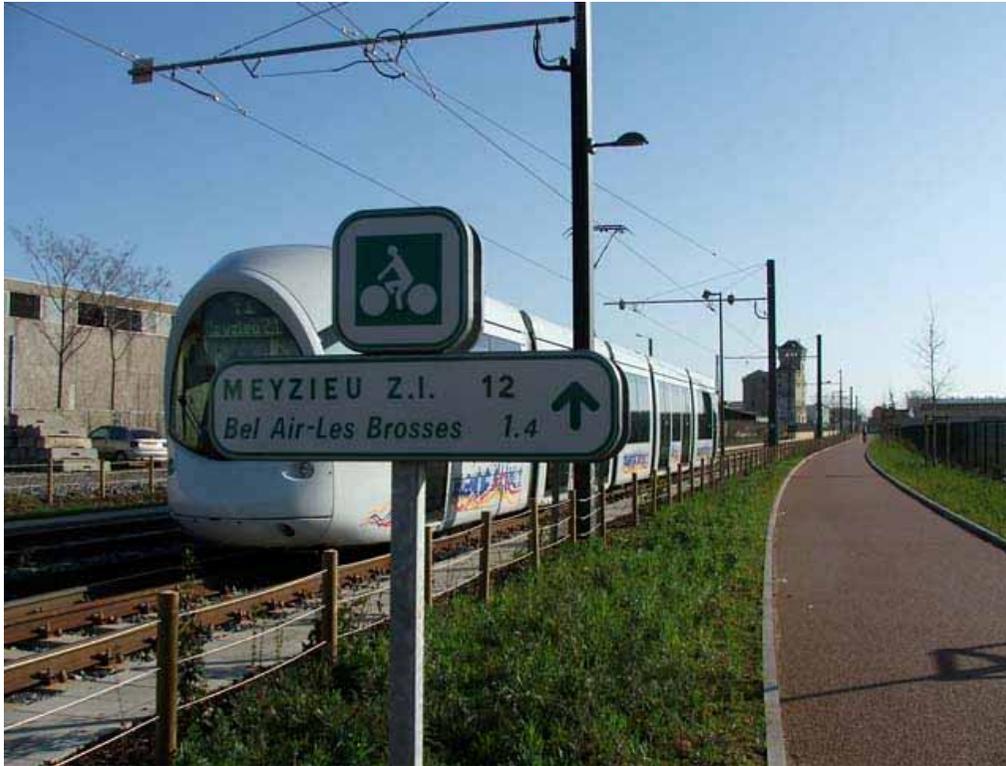
Une signalétique abondante a été mise en place sur le tracé de la piste cyclable de LEA : panneaux indicateurs de directions, de distances, d'entrée / sortie de commune...

Mais les fléchages n'auraient-ils pas été plus importants pour mieux signaler les interruptions de la piste (elles sont très mal indiquées, et il faut parfois faire d'importants détours avant de retrouver son chemin...), ou pour signaler les dangers.

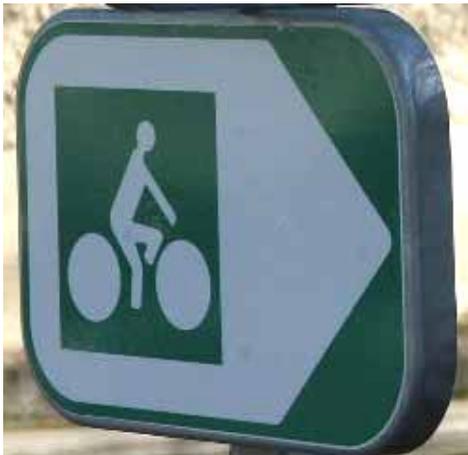
Encore une fois, on a préféré une signalisation de façade, qui montre aux cyclistes qu'on s'occupe d'eux, à coup de panneaux verts, mais les éléments essentiels de sécurité et de lisibilité sont absents...

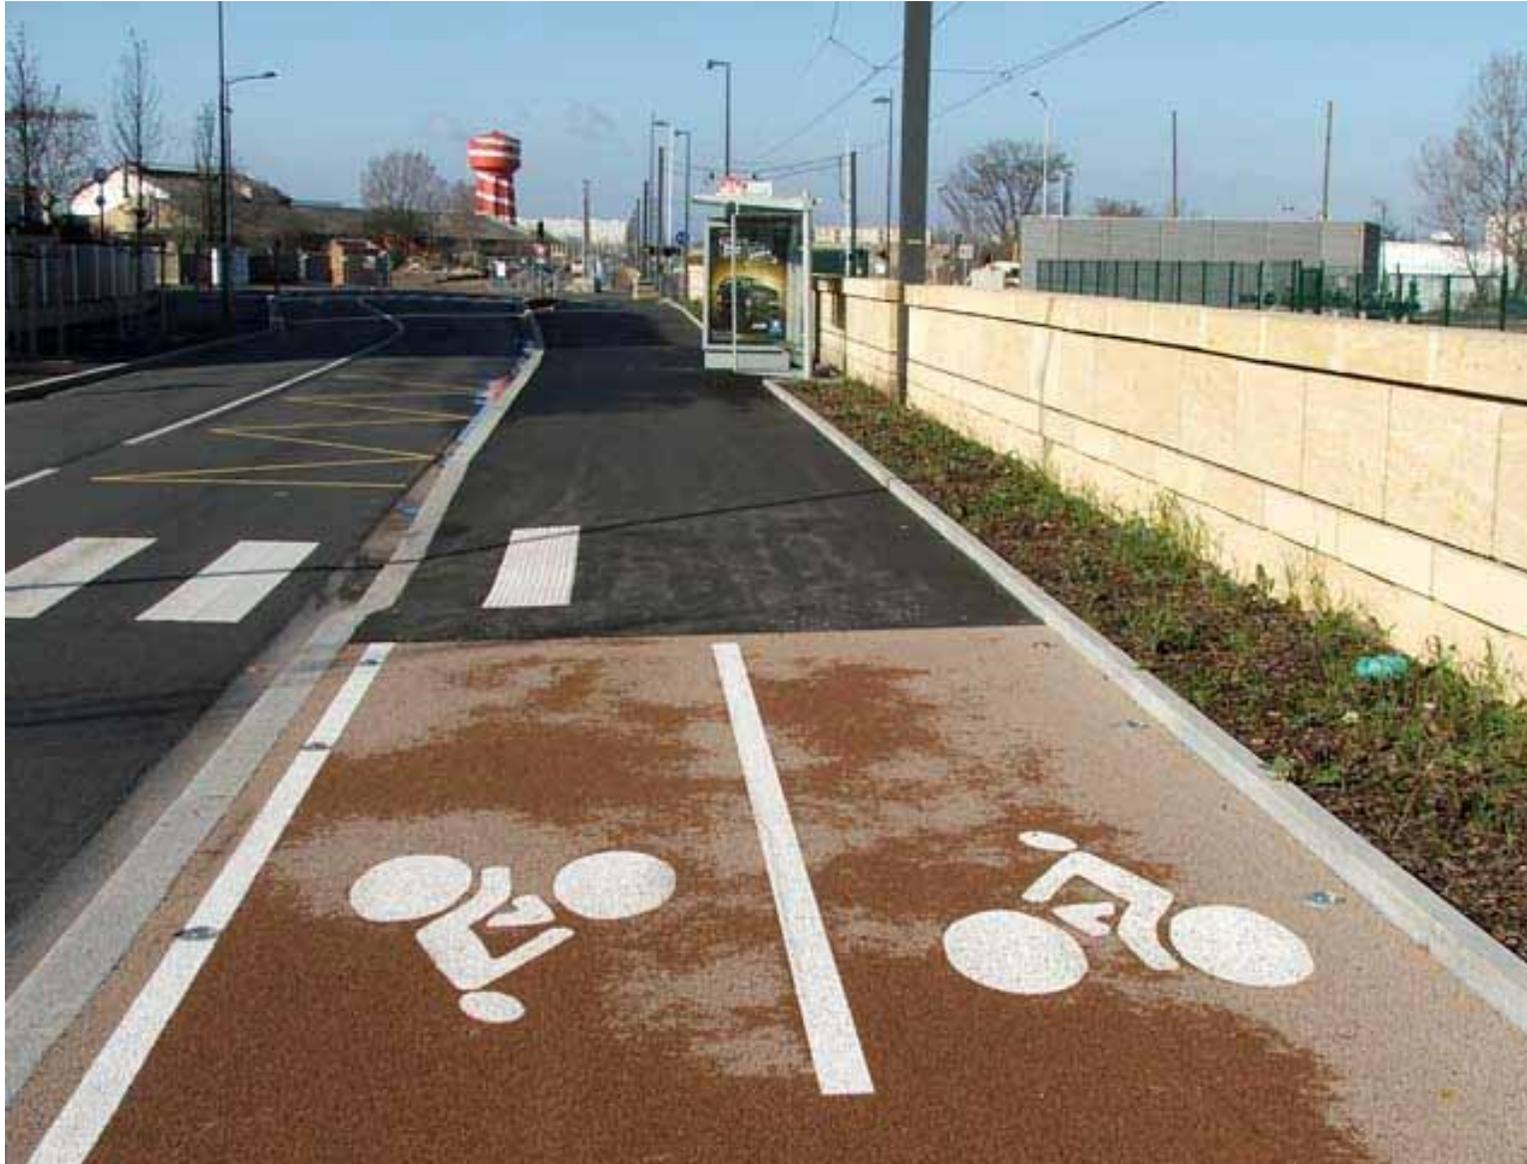
Ici, la piste cyclable se transforme mystérieusement en trottoir, juste à l'emplacement d'un abribus de la ligne 16.

Rien de bien méchant, mais comment faire comprendre aux cyclistes ensuite que les trottoirs leurs sont strictement interdits, sous peine d'amende. Quand un aménagement d'une telle ampleur débouche sur un trottoir, comment faire la différence ?

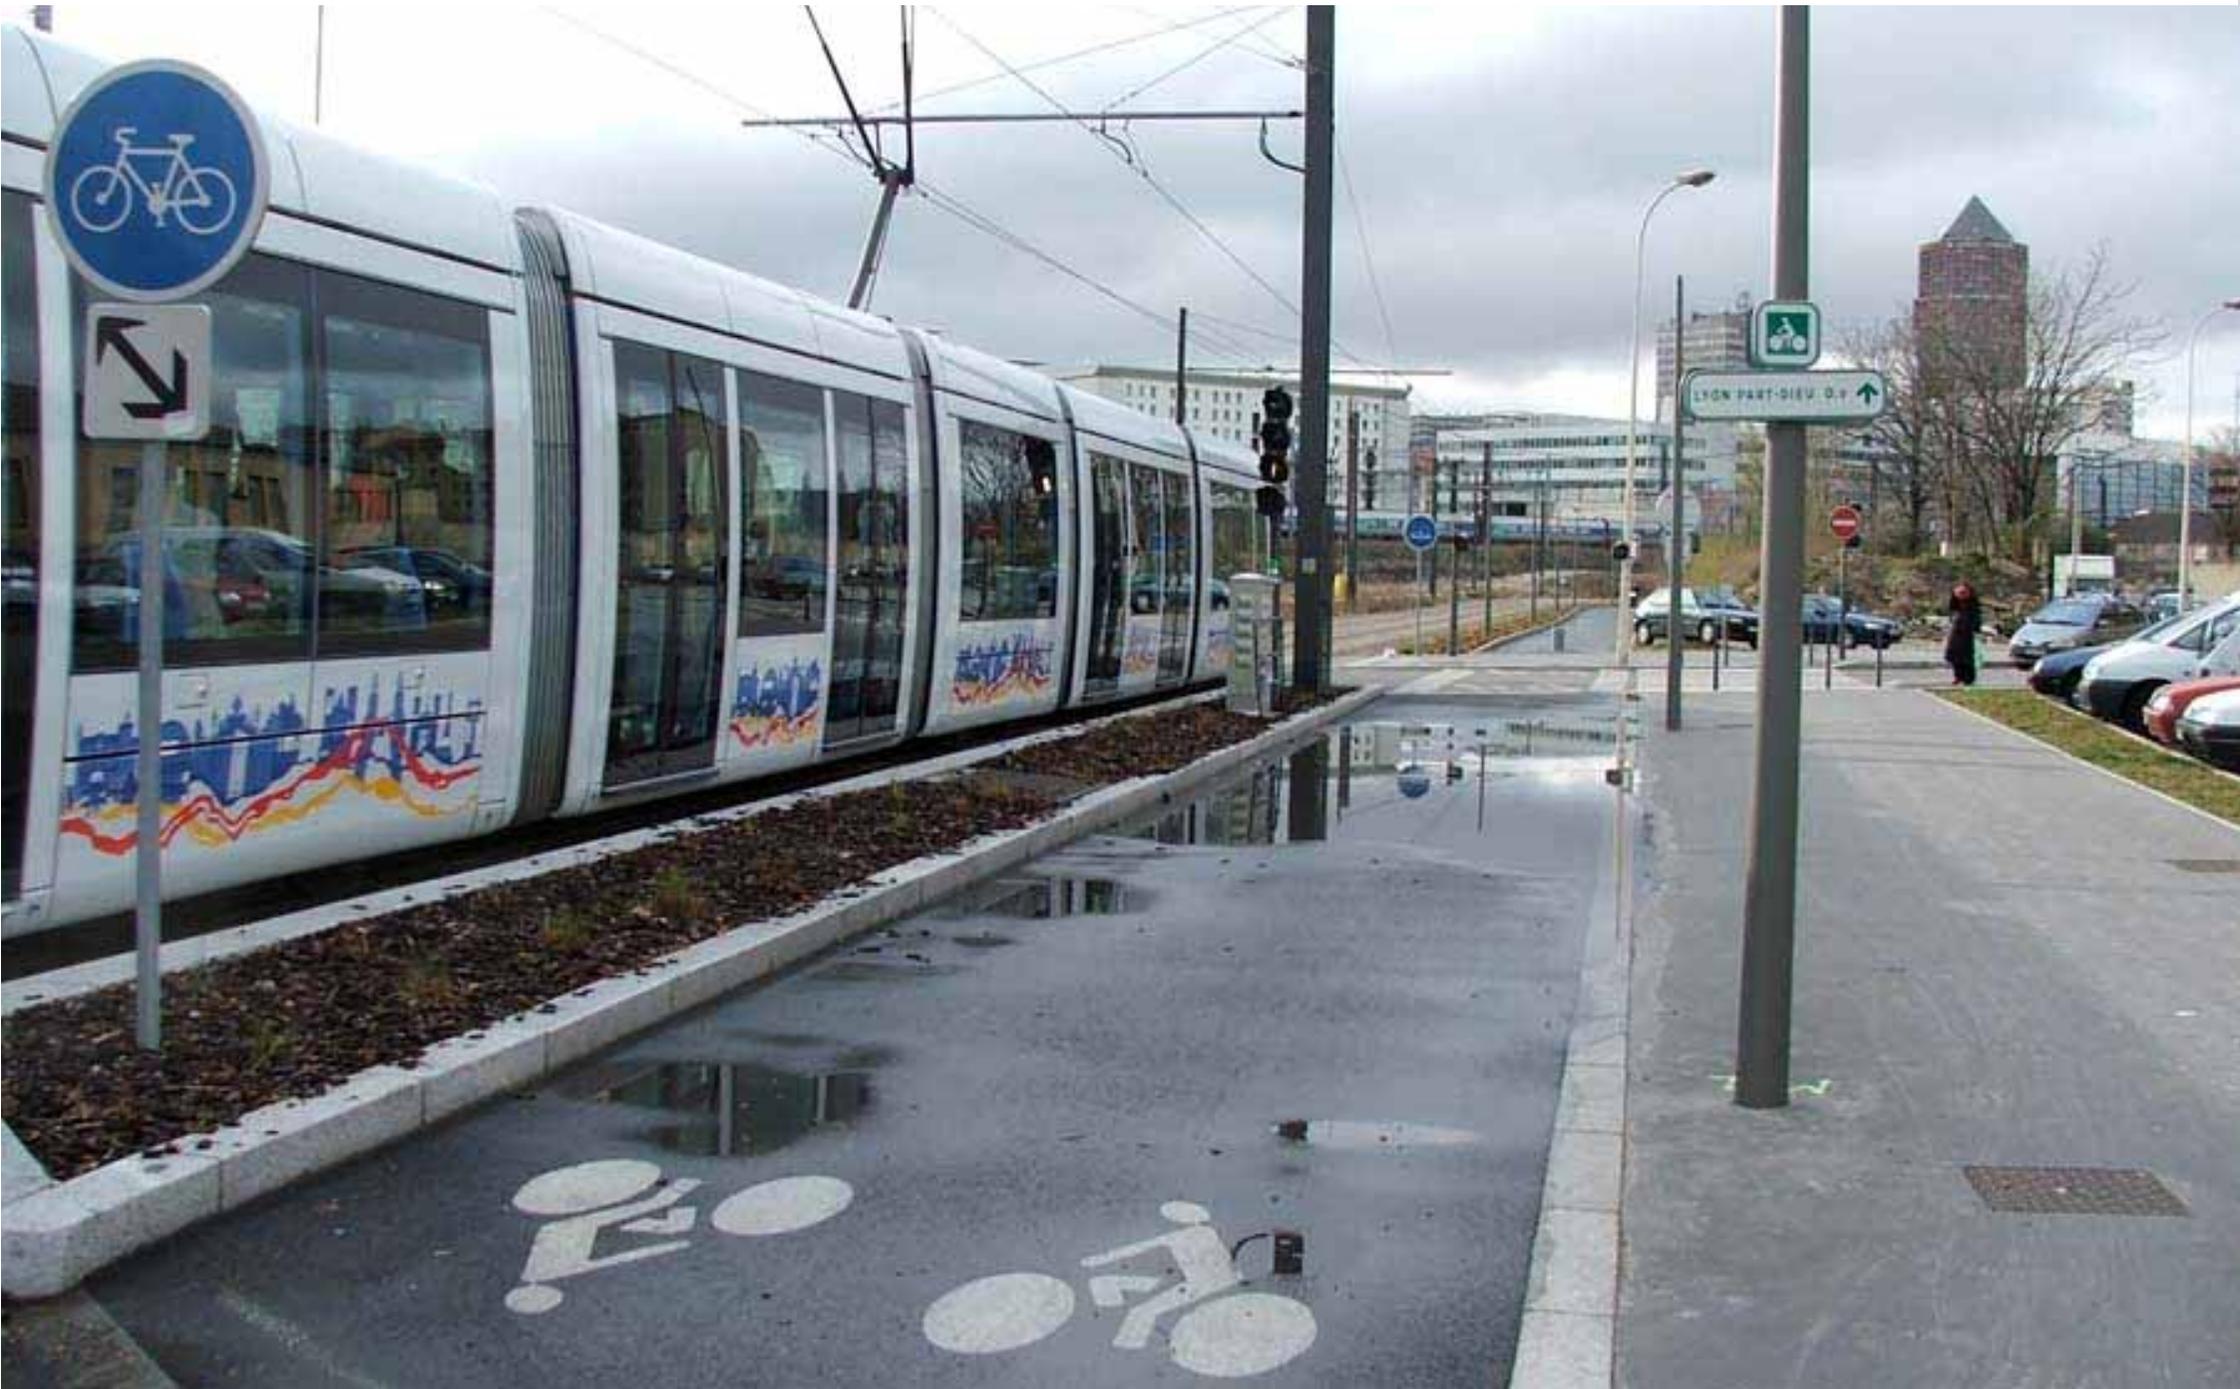
Le tramway, lui, circule. Les cyclistes se noient en raison des évacuations d'eau pluviales qui n'ont pas été prévues...
