Les déboires de la ligne 51 électrifiée

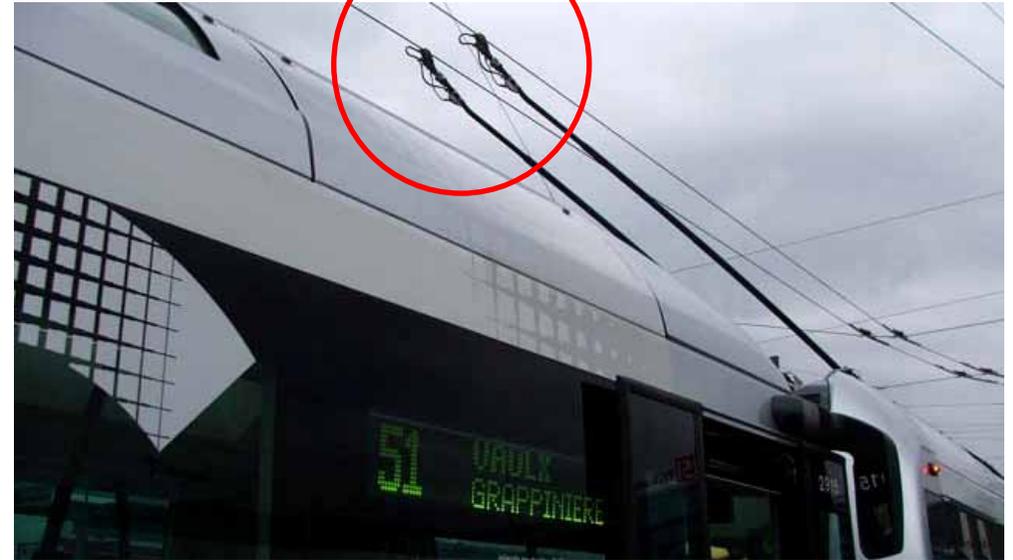
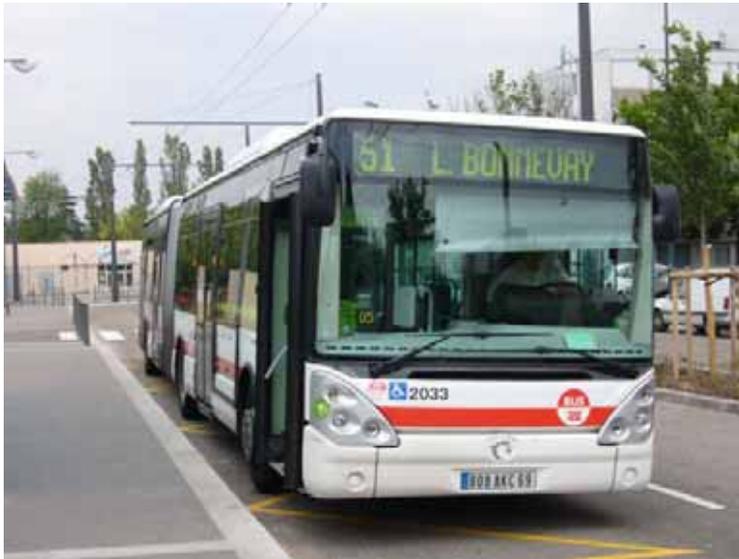
Photo Rodo

Les charbons des têtes de perches n'ont pas supportés le frottement avec la nouvelle ligne aérienne. Tous ont déjà été changés ! S'ajoutent à cela des pannes de jeunesse comme les défauts "pression articulation" et autres pannes rouges qui immobilisent le véhicule parfois en pleine route !

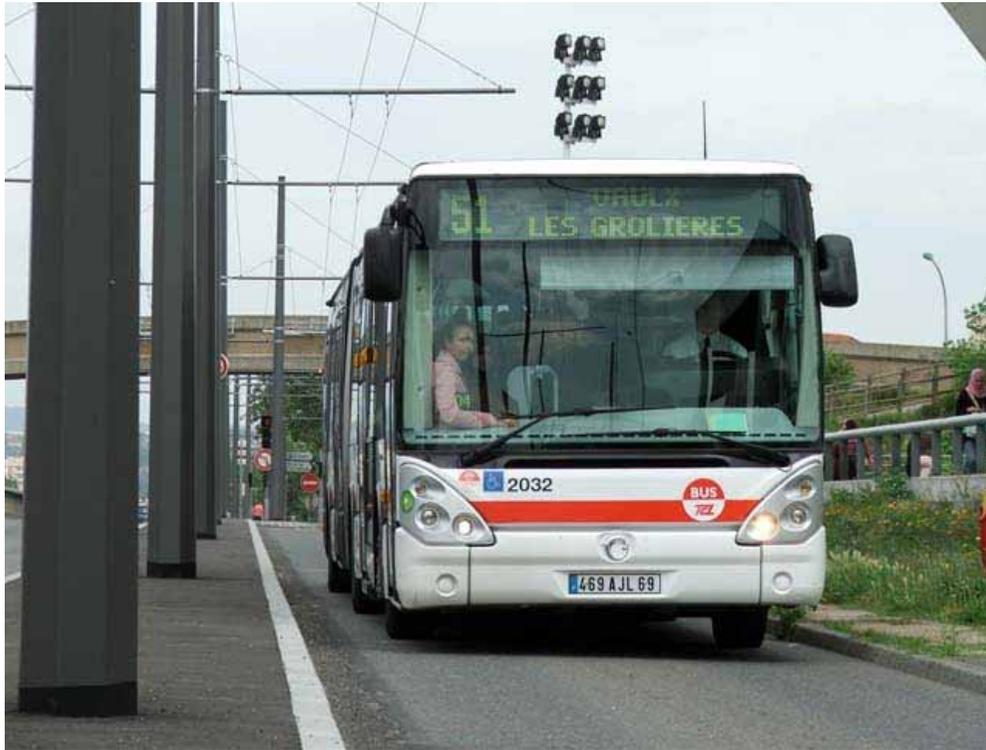
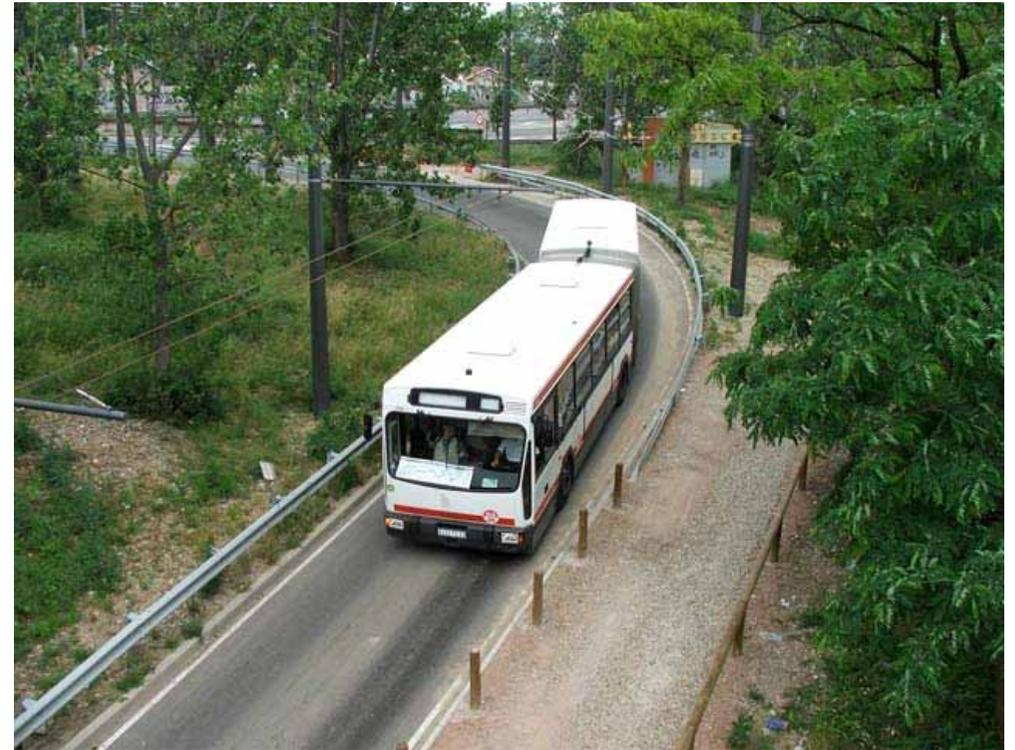
Kéolis Lyon emploie les moyens du bord pour compenser les pannes des Cristalis : ci-dessus, un Citelis 18 et un vieux PR180.2 engagés sur la ligne 51.

Pour pallier à ces déficiences, il n'est pas rare de voir circuler les anciens véhicules thermiques auparavant engagés sur la ligne 51 à savoir les Agora L. Niveau capacité, rien à redire puisque ce sont des bus articulés mais le mal est plus profond. Mise à part l'image plutôt négative que peut apporter la vision d'un bus diesel sur une ligne de trolleybus, ces bus thermiques sont en livrée et configuration Montée Porte Avant. Les valideurs sont positionnés à l'avant et le marquage extérieur invite les clients à se diriger uniquement vers l'avant pour monter alors que la ligne 51 fait partie depuis le 14 mai du cercle très restreint des lignes accessibles en self service. L'incompréhension des clients est bien naturelle. Le clou du spectacle survient lorsque est engagé un bus de type PR180.2 qui cumule tous les défauts (non accessibilité aux PMR, pas de balise de feux et configuration MPA. Il a même été aperçu un bus standard de type Agora Line ! De qui se moque-t-on ?
